# **INDUSTRIE VERNICIATURA S.R.L. – I.VER. SRL**

## **(ART.63 LEGGE 448/1998)**

## **Stima compendio immobiliare**

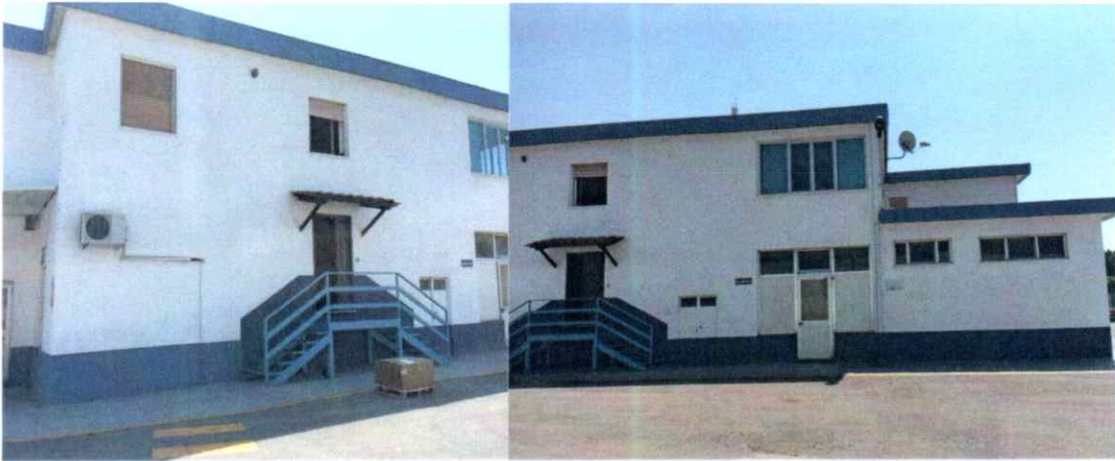
#### **1) Palazzina uffici, alloggi custode e servizi (A).**

Immobile a duplice elevazione con struttura in cemento armato e copertura piana a lastrico solare. Esso è stato adibito per una parte ad uso uffici ( per circa mq 280), un'altra porzione a locali servizi per le maestranze (spogliatoio, bagni, docce, mensa), per una superficie di circa mq. 180 e una parte ad alloggio per il custode (circa mq. 70); la superficie utile complessiva, tra piano terra e piano primo, di mq. 530 circa. Il pavimento è realizzato in piastrelle di ceramica in tutti gli ambienti, pareti e soffitti presentano intonaci civili lisci tinteggiati e, in alcuni casi, divisori con struttura in pannelli di alluminio naturale parte opachi, parte a vetri; infissi in alluminio naturale con superfici vetrate; impianto elettrico fuori traccia e in apposite canaline in pvc; illuminazione con plafoniere a neon.

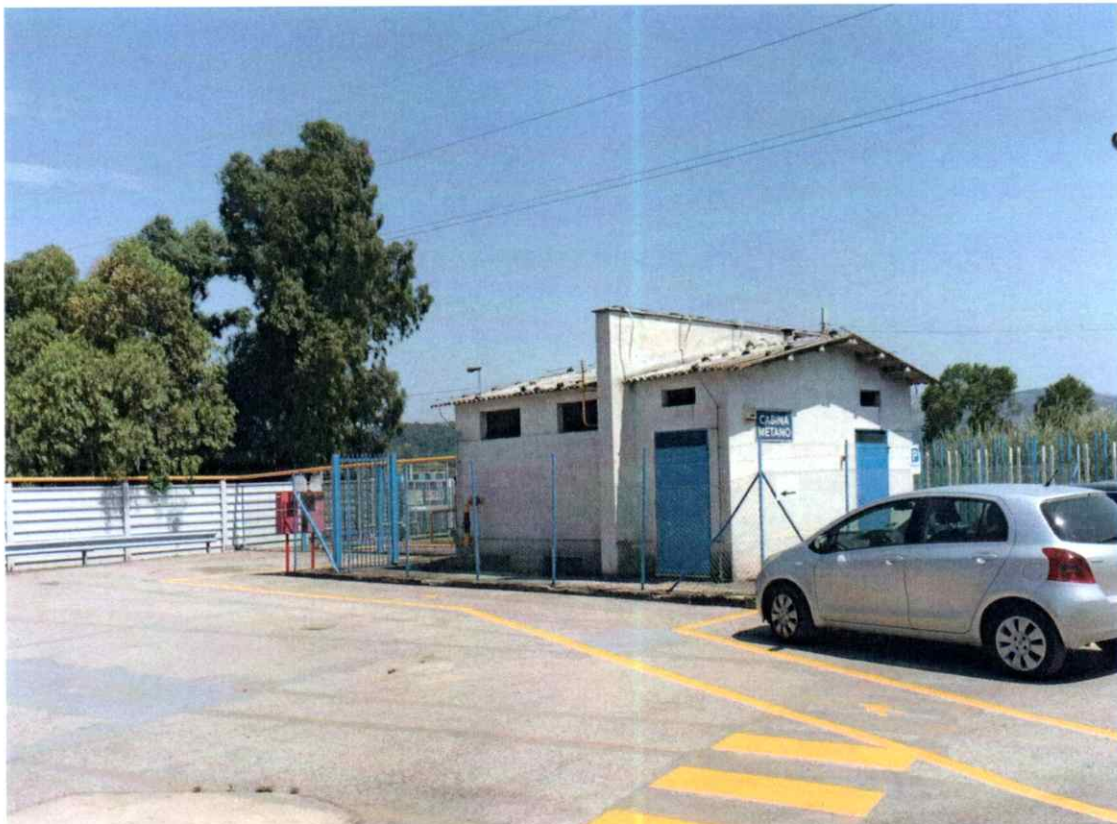
## **2) Fabbricato accessorio (B).**

Realizzato su un solo piano, è utilizzato per la decompressione del gas metano di rete. Presenta pareti in cemento piene e copertura a falde con struttura in acciaio leggero che era rivestita da manto in fibra di cemento amianto (eternit), successivamente bonificata. Presenta una superficie complessiva di mq. 33 circa e non ha elementi di finitura di rilievo.

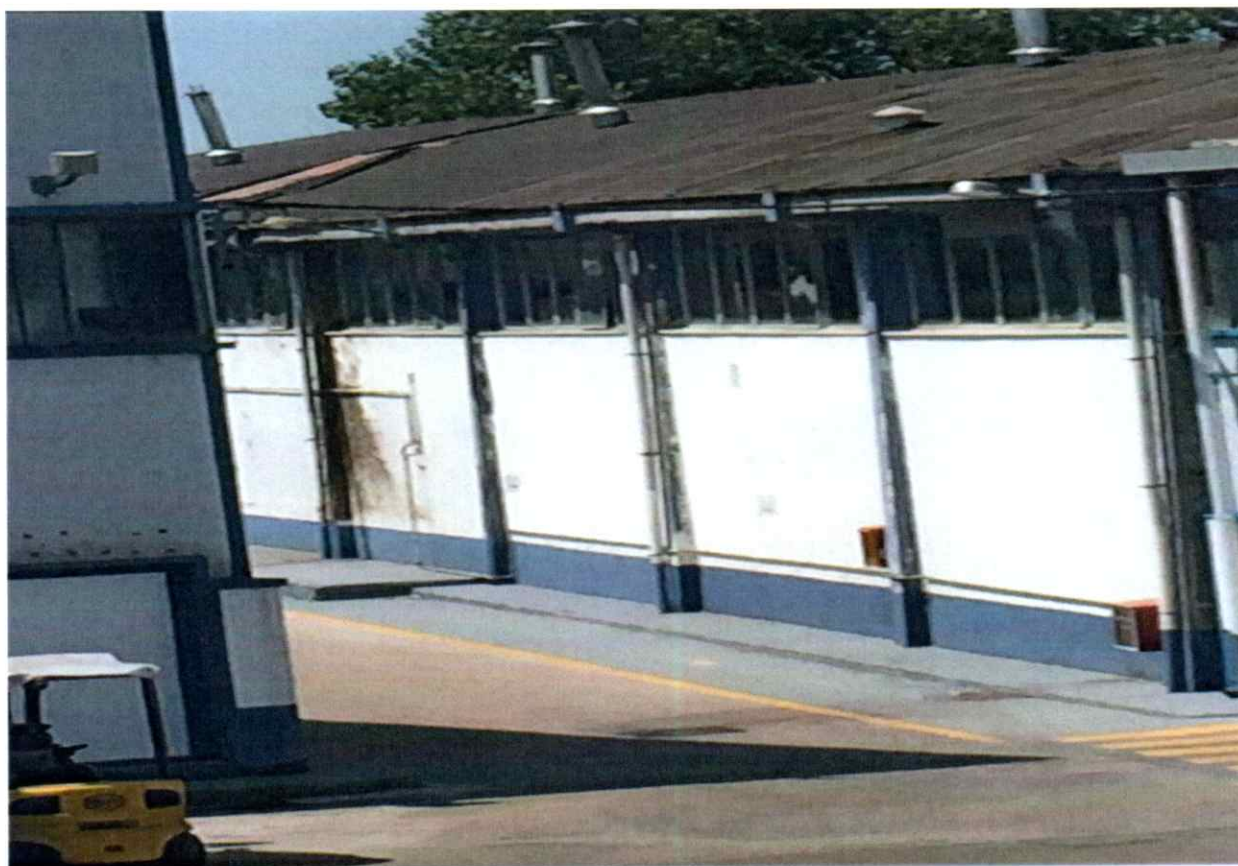
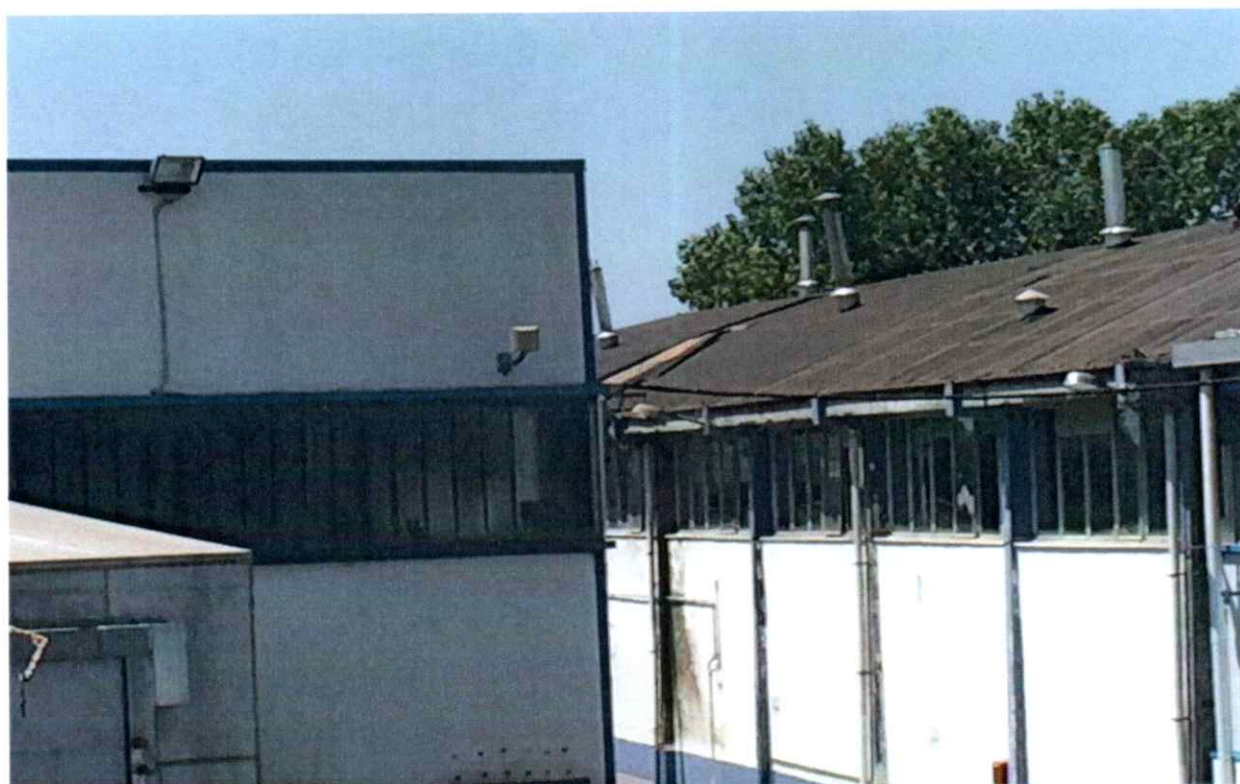
#### **4) Capannone (D).**

Unica elevazione, dalla struttura in cemento armato, presenta una copertura a volta intelaiata di travi e travetti in cemento prefabbricate a sostegno del solaio, realizzato in latero cemento e rivestito nella parte superiore con guaina per tetti impermeabile. Adibito a produzione, presenta forma rettangolare delle dimensioni di mt 58,00 x 17,80 , per una superficie di mq. 1032, con altezza utile di mt. 6.50, oltre ad una appendice di mt. 24,00 x 3,40 per una ulteriore superficie di mq. 82. All'interno è costituito da pavimento industriale ad alta resistenza e pareti in muratura di blocchi intonacati su entrambe le facciate; impianto elettrico fuori traccia in apposite canaline in pvc, munito altresì di quadri elettrici, sotto quadri e linea di messa a terra ; impianto di illuminazione con proiettori a sospensione; portoni di accesso scorrevoli e porte di sicurezza in metallo verniciato.

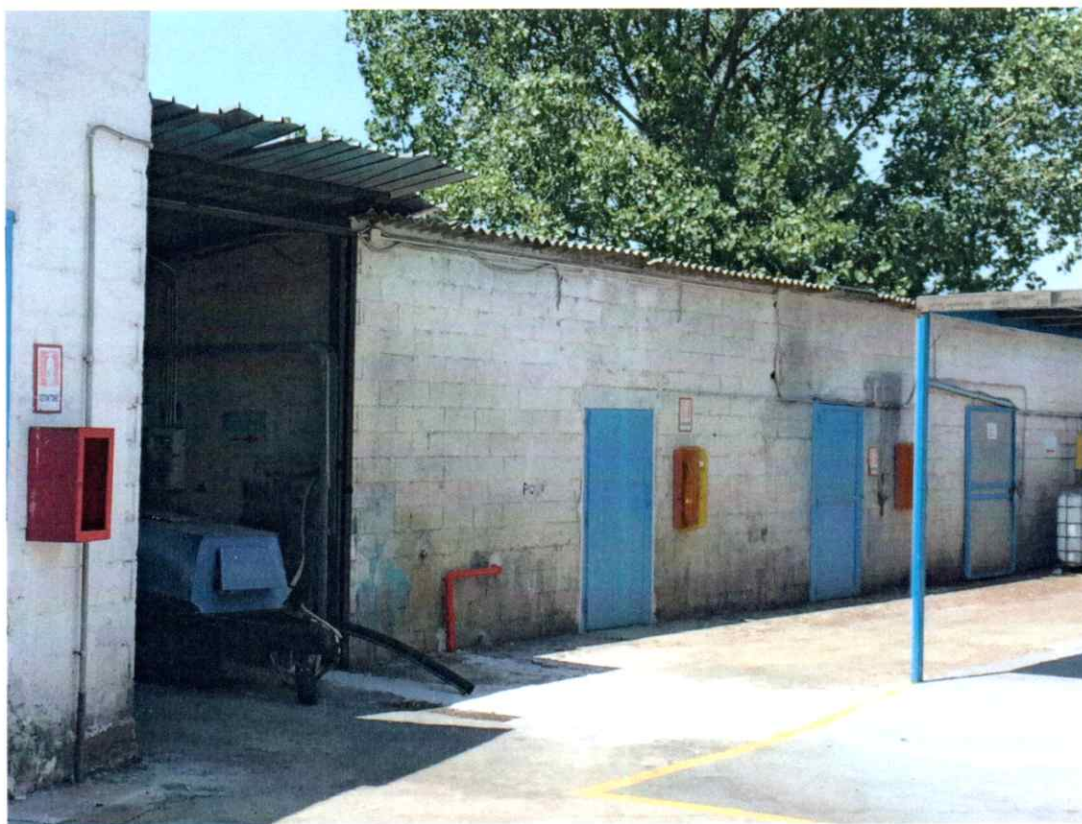
5) Fabbricato accessorio (E).

E' costituito da due blocchi separati, blocchi in muratura di cemento vuoti, uniti da una tettoia con struttura portante in acciaio. Il corpo di fabbrica in muratura più piccolo presenta una struttura realizzata a lastrico solare mentre quella del corpo più grande e della tettoia in acciaio è realizzata con travetti in ferro scatolare a sostegno del manto di copertura ad unica falda rivestito da lastre in cemento amianto (eternit). Utilizzato in parte come locale di deposito e in parte come cabina elettrica presenta una superficie complessiva di mq. 156 circa e non ha elementi di finitura di rilievo.

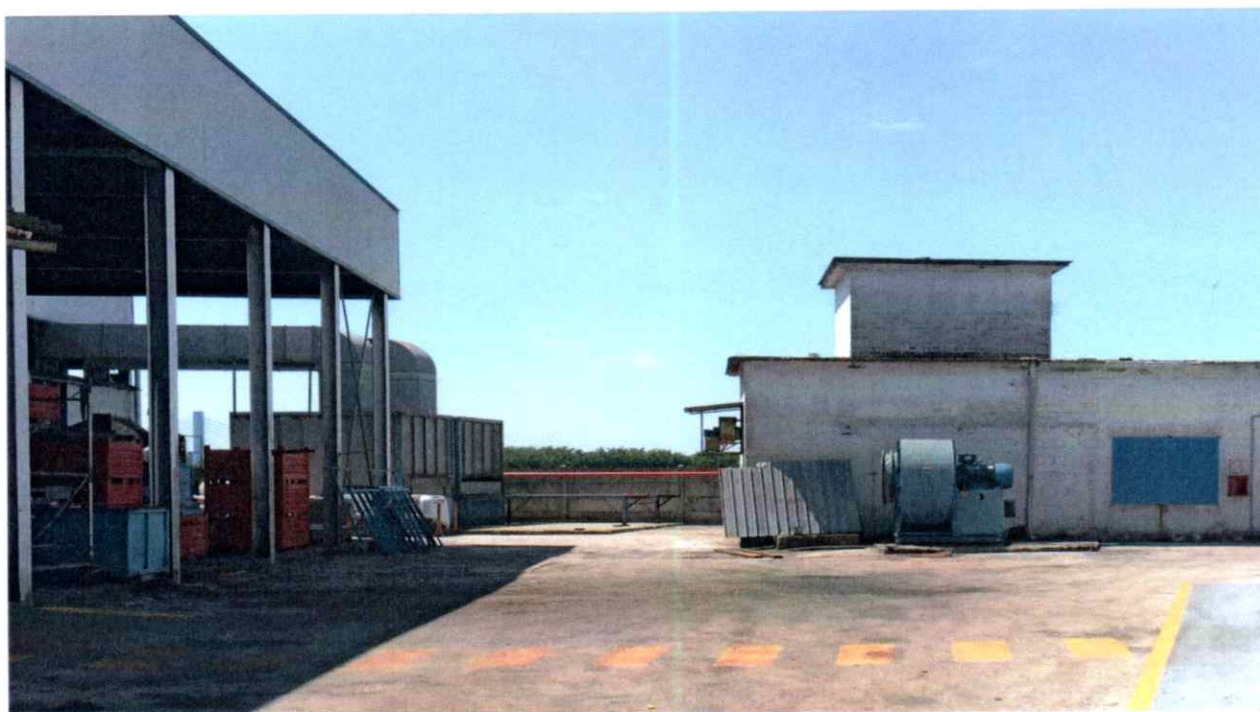
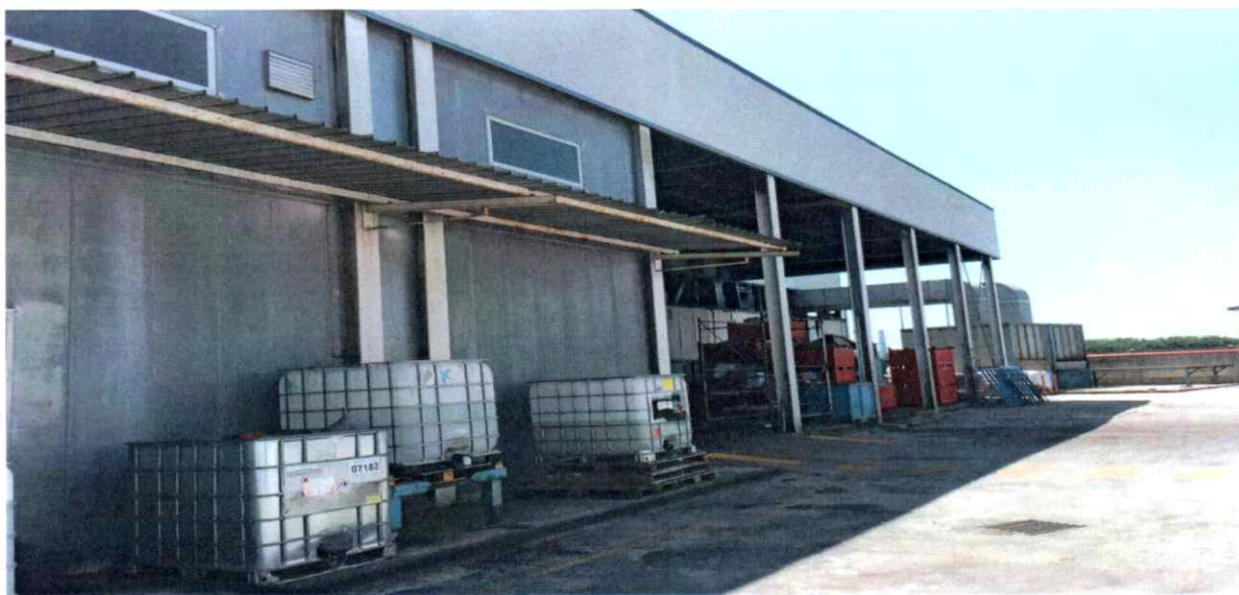
#### **6) Capannone (F).**

Si sviluppa in un unico piano e struttura in acciaio. La copertura si compone di due falde tipo capanna con capriate in acciaio che sostengono la copertura stessa costituita da pannelli in lamiera di ferro coibentata. Dalla forma rettangolare, delle dimensioni di circa mt 77,00 x 23,00, per una superficie di mq. 1771, e altezza utile di mt. 8,00 , con

attigua tettoia in acciaio, posta nella parte laterale, delle dimensioni di mt. 39,00 x 8,00 per una superficie di mq. 312,00, viene adibito a produzione. Con la chiusura laterale di parte della tettoia, con pannelli in lamiera, è stato ricavato un locale delle dimensioni di mt. 17,00 x 8,00, adibito a deposito di vernici. All'interno il pavimento è di tipo industriale ad alta resistenza, pareti in pannelli di lamiera di ferro pre-verniciata e coibentata, posta su una zoccolatura di base in cemento pieno, per un'altezza da terra di circa mt. 4 e illuminata grazie alla presenza di infissi vetrati che compongono la restante parte di altezza; impianto elettrico fuori traccia in apposite canaline in pvc, munito altresì di quadri elettrici, sotto quadri e linea di messa a terra; impianto di illuminazione con proiettori a sospensione; portoni di accesso scorrevoli e porte di sicurezza in metallo verniciato.

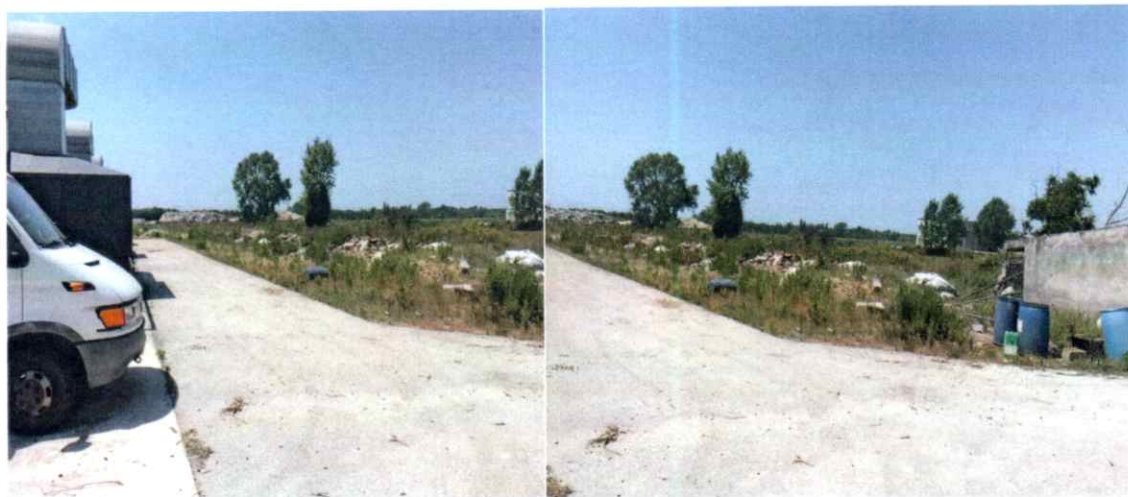
#### **9) Terreno con entrostanti due fabbricati (I).**

Trattasi di un appezzamento di terreno che si estende per mq. 3.214 catastali, con entrostanti due fabbricati, sito nella immediata periferia del Comune di Minturno (LT), alla via Parchi Ausente, in area industriale e adiacente all'opificio precedentemente descritto.

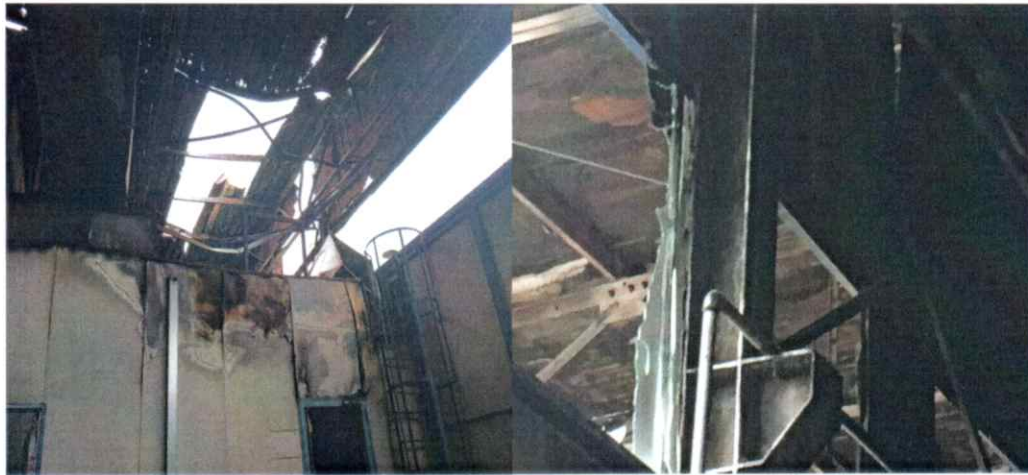
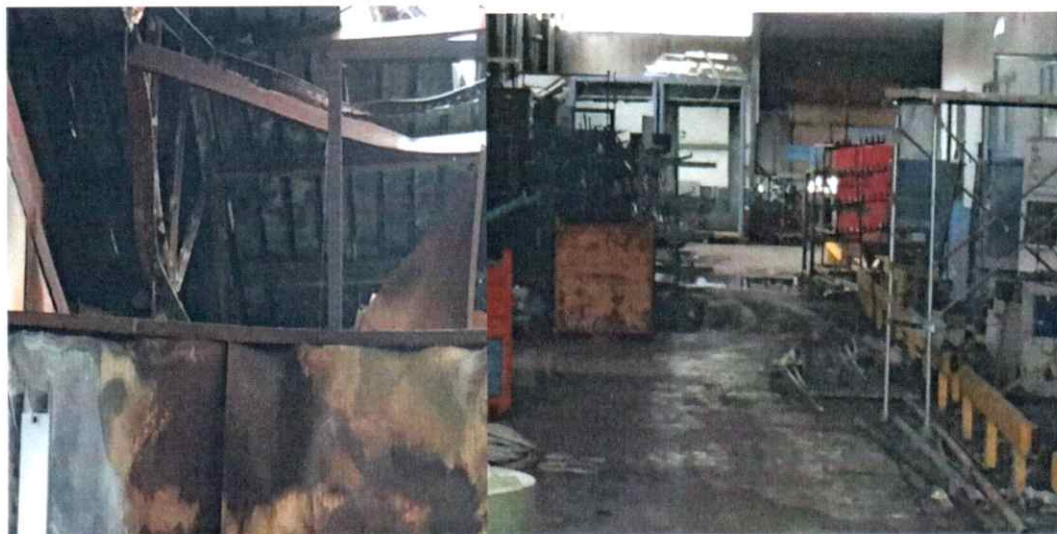
### **Incendio ed accadimenti complementari**

Ai fini di una corretta valutazione è doveroso ricordare che nel dicembre 2012 parte del compendio immobiliare ha subito notevoli danni a causa di un incendio che ha interessato il capannone F sito alla sinistra dell'azienda che si presenta ad oggi del tutto bruciato. In particolare da una verifica in loco dello stabile la parte adibita a tetto appare completamente danneggiata: le capriate della struttura sono chiaramente deformate risultando necessaria una sostituzione delle stesse. Necessariamente sorgono dubbi sulla solidità e sicurezza dei pilastri portanti, ma stante le condizioni della struttura circostante, di tutta la linea di verniciatura, anch'essa visibilmente distrutta, si può facilmente dedurre che anch'essi siano stati intaccati nella loro solidità, pertanto è evidente che l'ipotesi appena posta prevede come naturale conseguenza il sostenimento di costi da sopportare per riportare il bene in conformità e

ciò si riflette inevitabilmente nella stima del compendio, implicando una svalutazione dello stesso.
